## Six vallées – Six sentiers

### Un programme de restauration des sentiers d'envergure Parc national des Pyrénées

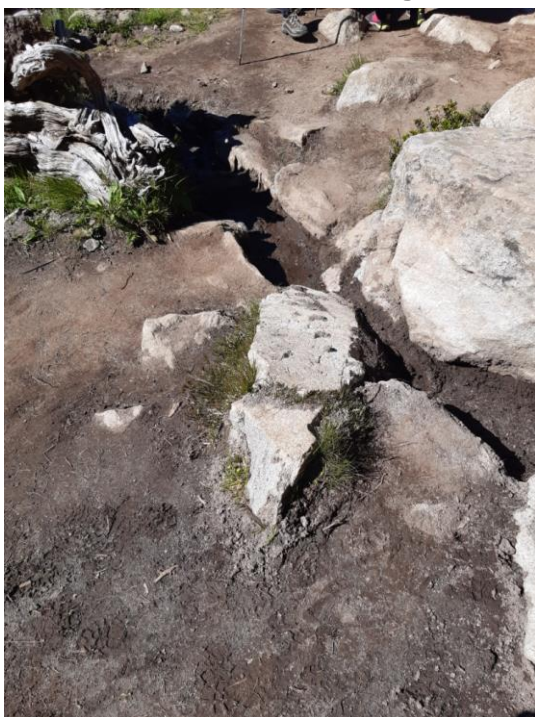
### ➤ Le revers d'eau, la rigole ou caniveau

Le revers d'eau, la rigole et le caniveau sont des dispositifs d'évacuation des eaux de ruissellement créés pour canaliser et évacuer l'eau le long ou en travers du sentier.

Ces dispositifs sont réalisés en travers du sentier à l'aide de pierres posées sur champs, sans mortier.

Elles sont les plus jointives possibles et alignées sur le parement ce qui suppose un tri préalable des pierres et éventuellement un retaillage de celles-ci.

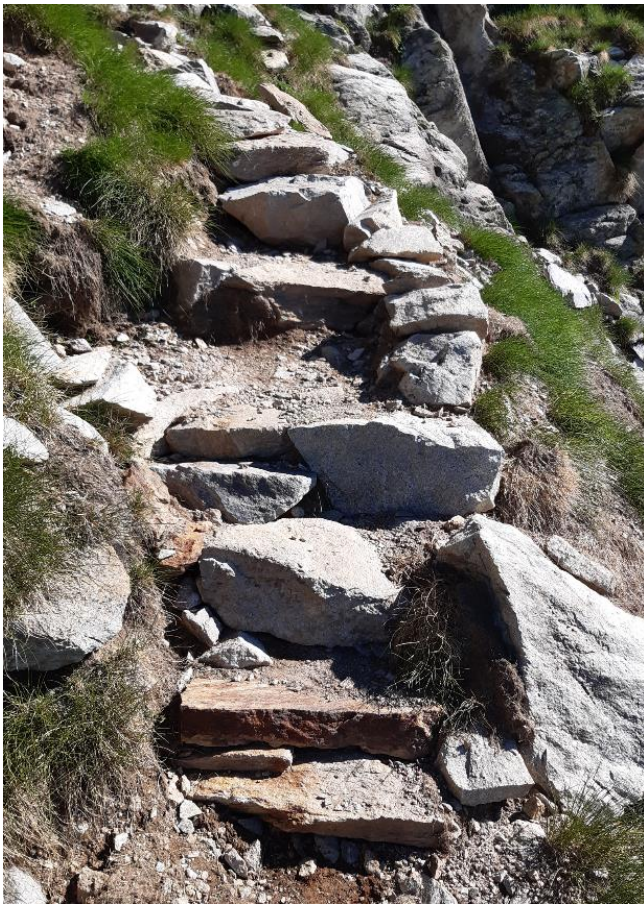
### ➤ L'emmarchement

L'emmarchement permet de franchir un passage pentu grâce à une succession de marches.

Cet ouvrage s'utilise particulièrement dans les endroits les plus pentus et les plus dégradés. La hauteur des marches n'excède pas vingt-cinq centimètres.

Ce dispositif est constitué à l'aide de pierres posées sur champs ou plantées debout, sans mortier. Elles sont les plus jointives possibles et alignées sur le parement vu ce qui implique un tri préalable des pierres et éventuellement un retaillage de celles-ci.

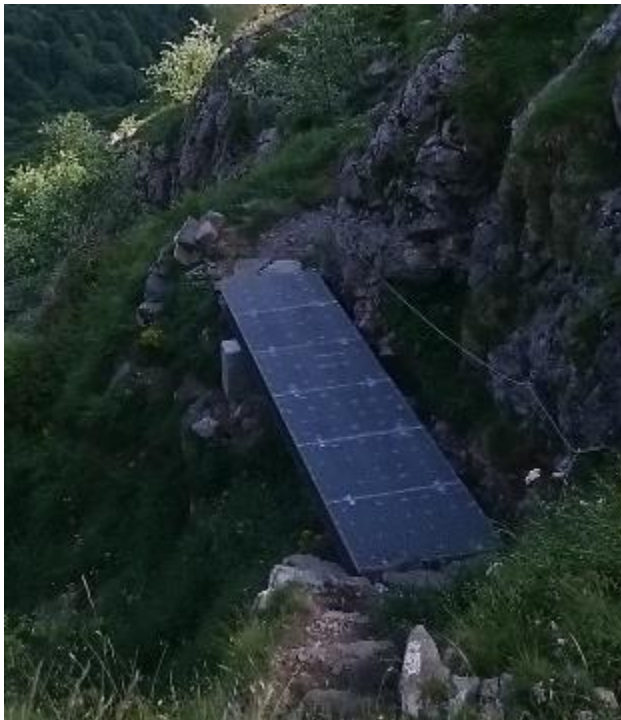
### ➤ La pose de passerelles métalliques

Afin de sécuriser certains passages aériens, des passerelles métalliques avec une main courante ont été posées. Ces implantations délicates ont été réalisées grâce à l'héliportage des différentes pièces qui ont été assemblées sur place par l'entreprise.

Ce sentier présentait des portions raides ainsi que des passages aériens non sécurisés. La réalisation d'un cheminement plus doux ainsi que la mise en place de passerelles facilite désormais l'évolution du public.

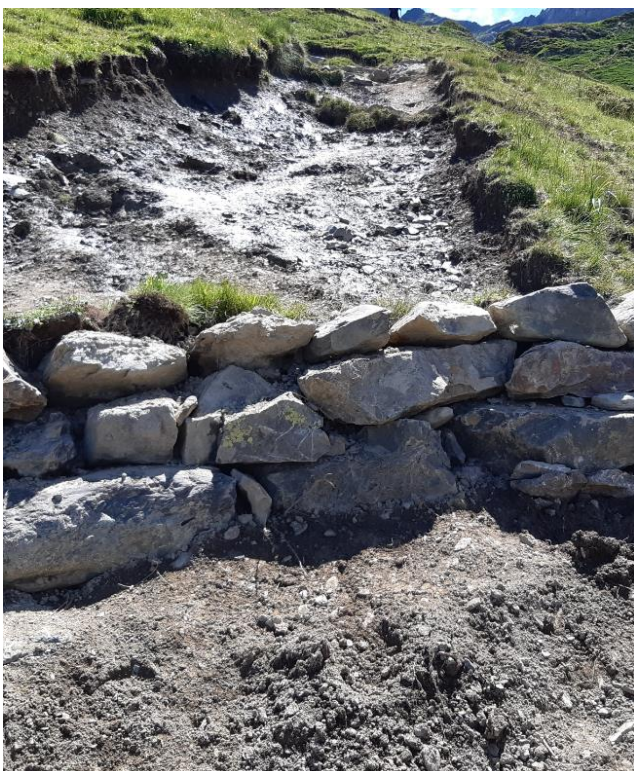
## ➤ La suppression d'anciens itinéraires ou de sentiers parallèles

Afin de palier à la fréquentation importante ou le mauvais état d'un sentier, les visiteurs optaient pour des sentiers parallèles, créant de nouvelles zones de piétinement indésirables.

Des obstacles types blocs de pierre et troncs d'arbres natifs du site, y ont été créés afin d'obstruer le passage et de les rediriger.

La végétation reprendra rapidement sa place sur ces espaces.
